Análisis de termografía aplicada en las líneas eléctricas del alimentador de la Subestación ‘Crucita’

Thermography analysis applied to the power lines of the feeder of the ‘Crucita’ Substation

Ciencias Técnicas y Aplicadas
Artículo de Investigación

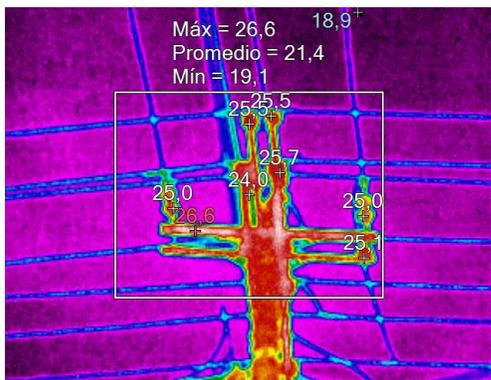
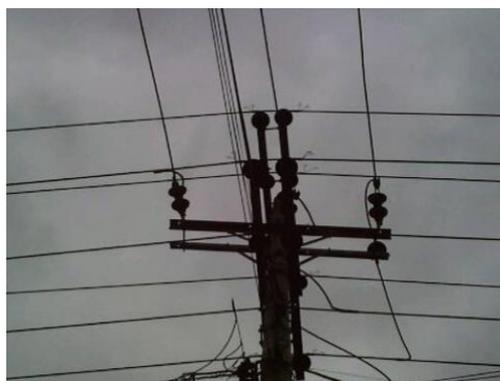
Al realizar la investigación e indagar en la problemática, aplicando el análisis termográfico se determinó, la situación actual de la línea eléctrica de la subestación eléctrica Crucita, donde se constató que existen puntos calientes que en su momento podrán causar una falla de distribución por lo cual se procedió a realizar una propuesta de mantenimiento preventivo, y generar una fiabilidad y confiabilidad de los activos, y así generar bienestar y confort a las familias que se benefician de esta magna obra de parte de Cnel. EP.

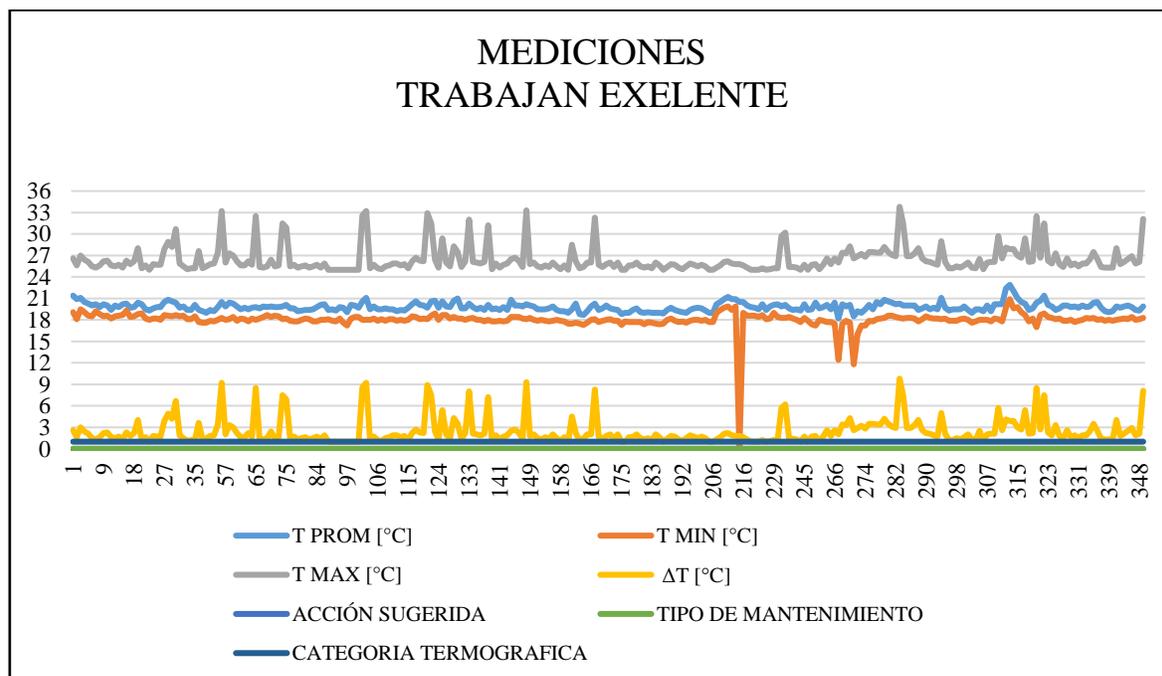
Gráfico de análisis termográfico

Mediciones que no necesitaron mantenimiento categoría 0 en 58 mediciones de 353 registros

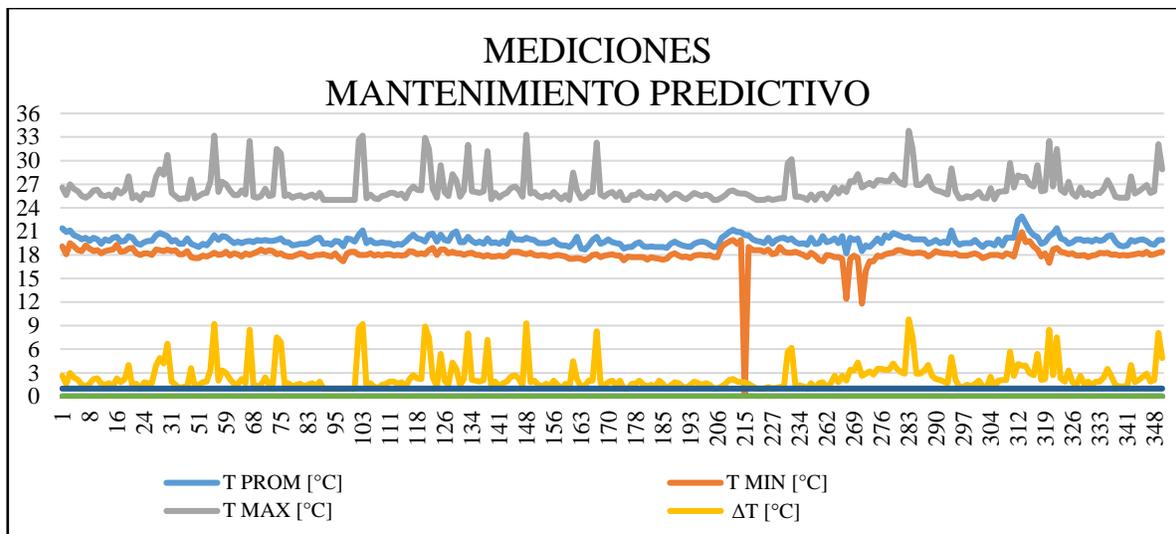
Gráfico de análisis termográfico

Mediciones mantenimiento predictivo categoría 1 (283 mediciones 353 registros)

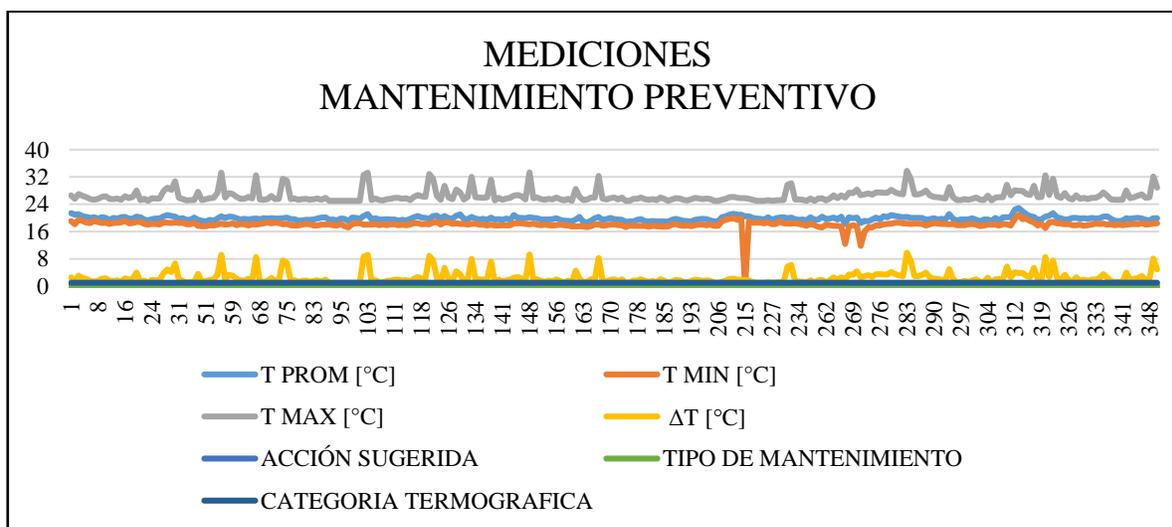
Gráfico de análisis termográfico

Mediciones mantenimiento preventivo categoría 2 (8 mediciones 353 registros)

# POSTE	T PROM [°C]	T MIN [°C]	T MAX [°C]	ΔT [°C]	Acción sugerida	Tipo de mantenimiento	Categoría termográfica
14	20,4	18,2	35,8	11,8	Probable deficiencia	Mantenimiento preventivo	2
66	19,8	17,7	39,3	15,3	Probable deficiencia	Mantenimiento preventivo	2
85	22,9	18,6	36,4	12,4	Probable deficiencia	Mantenimiento preventivo	2
88	24	18,6	35,2	11,2	Probable deficiencia	Mantenimiento preventivo	2
123	20,7	18,7	35,8	11,8	Probable deficiencia	Mantenimiento preventivo	2

171	20,1	18,2	38,3	14, 3	Probable deficiencia	Mantenimiento preventivo	2
340	19,8	18,1	34,8	10, 8	Probable deficiencia	Mantenimiento preventivo	2
352	20,6	18,1	35,9	11, 9	Probable deficiencia	Mantenimiento preventivo	2

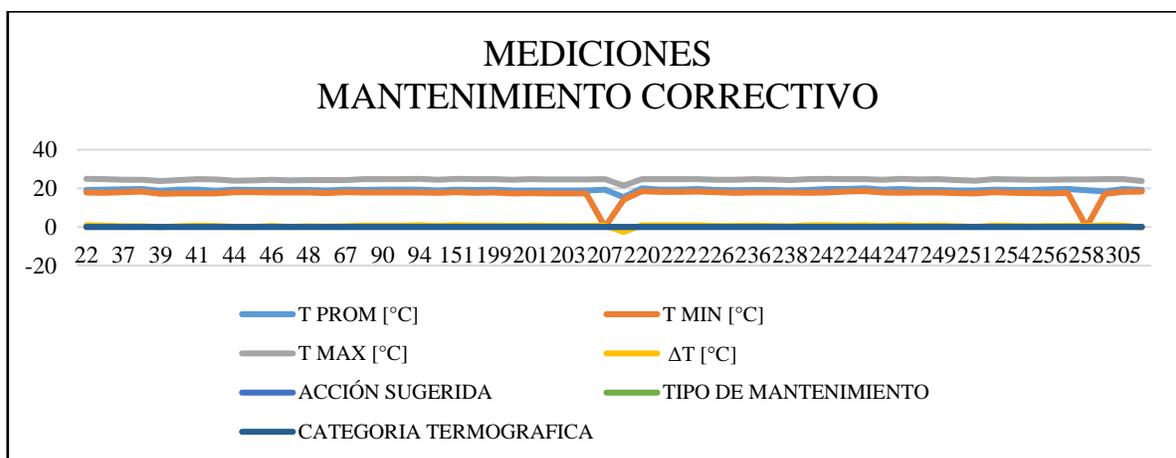
Gráfico de análisis termográfico

Mediciones mantenimiento correctivo categoría 3 (2 mediciones de 353 registros)

# POSTE	T PROM [°C]	T MIN [°C]	T MAX [°C]	ΔT [°C]	Acción sugerida	Tipo de mantenimiento	Categoría termográfica
52	19,7	17,9	45,1	21,1	Medidas correctivas	Mantenimiento correctivo	3
101	20	18,1	50,5	26,5	Medidas correctivas	Mantenimiento correctivo	3
