Propuesta de obra para el control de inundaciones en la cuenca baja del río Portoviejo, sector el Horcón - Ceibal, cantón Rocafuerte - Manabí – Ecuador

Work proposal for flood control in the lower basin of the Portoviejo river, Horcón - Ceibal sector, Rocafuerte canton - Manabí – Ecuador

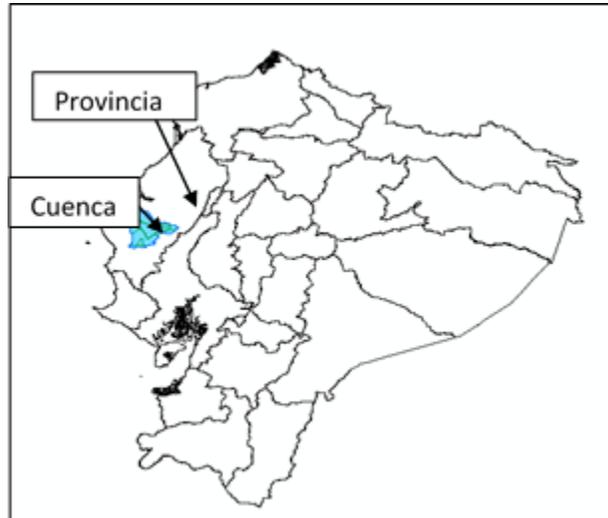
Figura 2: Ubicación de la cuenca del río Portoviejo

9896972.16), hasta el sector Ceibal (X=558861.05 Y= 9898115.5927) con un área de influencia de 1763.86 Km² valor determinado con ArcGIS.

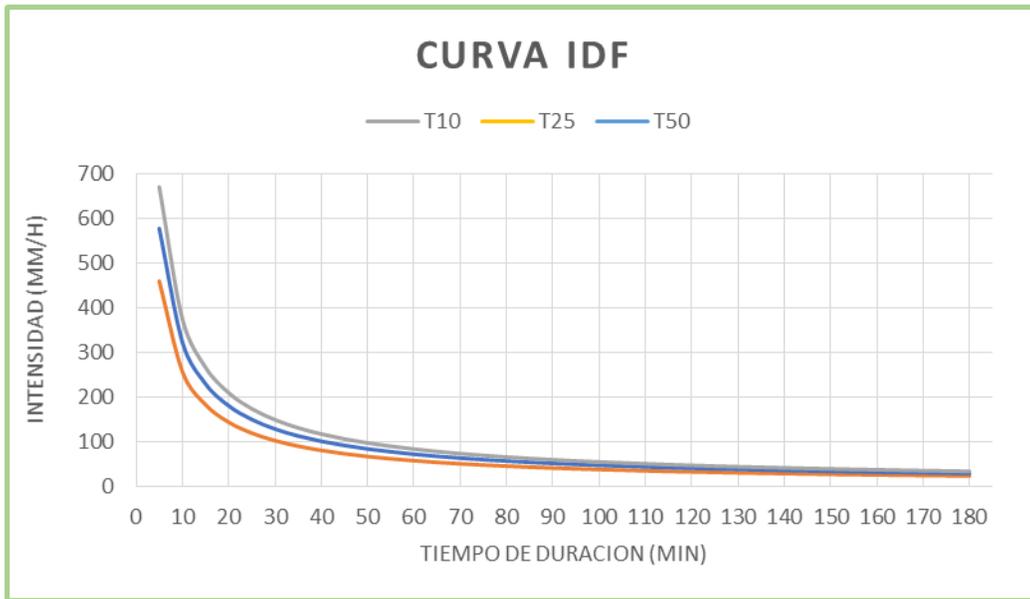
Figura 3: Curvas IDF

a continuación, se presentan las curvas IDF para los periodos de retorno de 10, 25 y 50 años respectivamente.

De acuerdo con la actualización del estudio de lluvias intensas realizadas por el Instituto Nacional de Meteorología e hidrología INAMHI los valores de id_{TR} para los diferentes periodos de retorno son los siguientes.

$id_{TR \ 10 \text{ años}} = 3.85$

$id_{TR \ 25 \text{ años}} = 4.84$

$id_{TR \ 50 \text{ años}} = 5.62$

Los valores de intensidad en un tiempo de concentración de 4.48 horas dentro de la cuenca en estudio para los diferentes periodos de retorno son las siguientes:

I10 años = 16.01mm/h

I25 años = 20.12 mm/h

I50 años = 23.36 mm/h

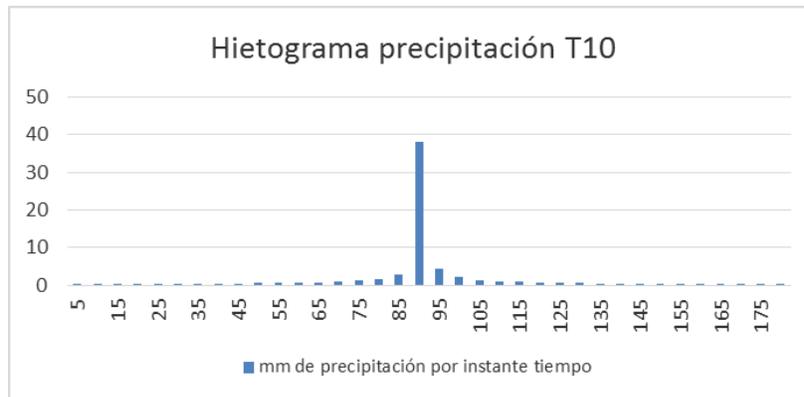
Figura 4: Hietograma de precipitación T 10 años

Los Hietograma son denominado como la intensidad de lluvia durante todo su tiempo de duración (Casanova, 2017). Dentro del área de análisis se pudo estimar los siguientes hietogramas para los diferentes periodos de retorno:

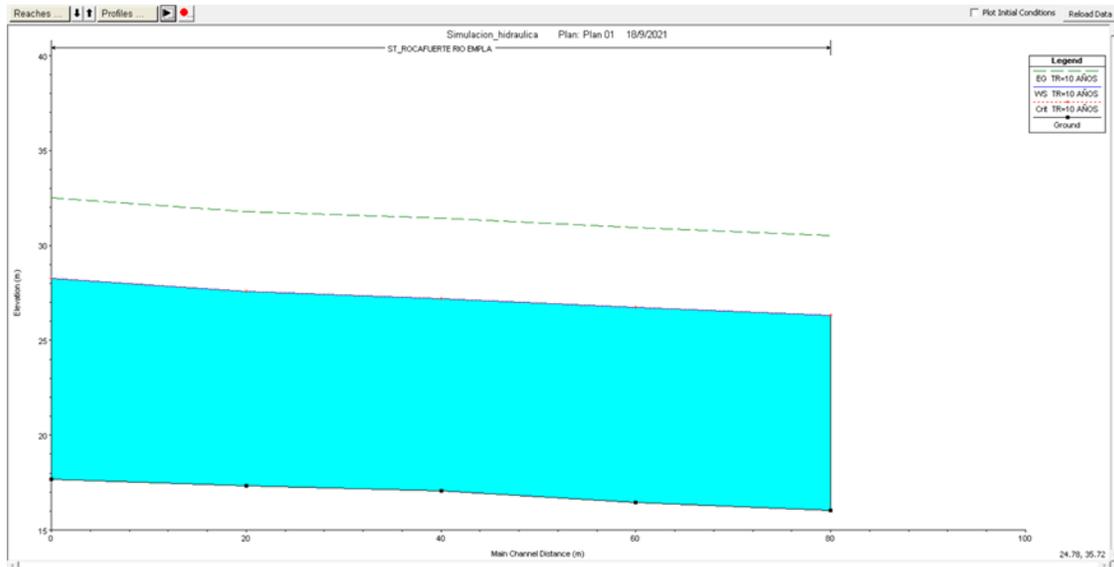
Figura 8: Perfil hidráulico TR= 10 años

Para la modelización hidráulica en el río Portoviejo desde el sector Horcón hasta el sector el Ceibal se procedió a realizar el uso de la aplicación HEC-RAS la cual permite por medio de los caudales máximos en los diferentes periodos de retorno obtener el comportamiento hidráulico dentro del tramo de estudio para realizar este trabajo se necesitan 3 parámetros fundamentales los cuales se detallan a continuación.

1. Geometría del cauce obtenida por medio de un trabajo de campo mediante una batimetría.
2. Caudales máximos obtenidos mediante la aplicación de la fórmula del método racional
3. Coeficiente de rugosidad Manning: determinado mediante el tipo de canal, al tratarse de un río se puede estimar el valor de 0.025.

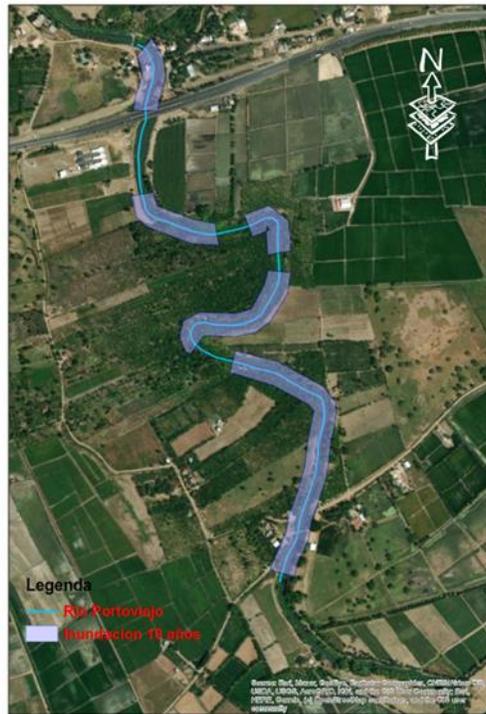
Figura 11: Zonas de inundación TR= 10 años

La determinación de la franja de inundación en el río Portoviejo desde el sector el Horcón hasta el sector Ceibal se la realizó mediante un mapeo utilizando los datos del comportamiento hidráulico obtenido de la modelización con el software HEC-RAS, este proceso fue realizado por medio de la aplicación Hec-GeoRAS, la cual es una herramienta de ArcGIS obteniendo los siguientes mapas de inundación, a continuación se presenta los perfiles hidráulicos obtenidos de la modelación hidráulica para los diferentes periodos de retorno.

- Las zonas de inundación determinadas mediante la modelización hidráulica en el río Portoviejo desde el sector El Horcón hasta el sitio el Ceibal, evidenciaron que existen afectos negativos tanto en los predios como en las edificaciones que se encuentran cerca de las riberas del río esto debido al estrangulamiento ocasionado por el caudal producido en los periodos de retorno de 10, 25 y 50 años.

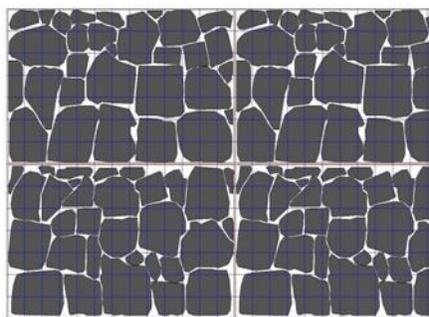
Figura 14: Forma de un gavión

Un gavión es una especie de jaula o caja de forma rectangular o cuadrada, rellenas de piedras fabricada con una malla hecha de alambre galvanizado (Figura 14). Se fabrican con mallas que dan forma a la jaula y se rellenan de rocas con diferentes tamaños. Actualmente los gaviones se usan en la construcción de carreteras, contención de muros elementos decorativos. Ahora bien, las paredes o muros constituidos por gavión, suelen estar conformadas por cestas hexagonales hechas con mallas de acero galvanizado a las que se rellena con rocas de diferentes dimensiones (Aguilera et al., 2015).

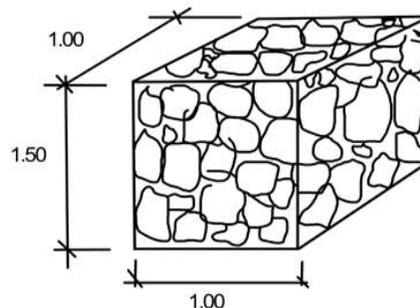
Figura 15: Gavión propuesto

Los gaviones generalmente se fabrican con mallas (de triple torsión y escuadras tipo 8X10 cm) de alambre de acero (con bajo contenido de carbono) de 2,7 mm, al que se le da tres capas de galvanizado con 270 gramos de zinc. Sus aristas se refuerzan con alambre de 3,4 mm. Asimismo, se utiliza alambre para el amarre de las piezas de 2,2 mm.

Los gaviones pueden tener diferentes aspectos, es muy frecuente encontrarlos con forma de cajas, cestas o hexagonales que pueden tener largos de 1,5; 2; 3 y 4 m, un ancho de 1m y una altura de

0,5 ó 1m. los cuales proveen de estabilidad estructural a un sector que este propenso a riesgos naturales como una inundación. En cuanto a la propuesta se estima que los gaviones estarán hechos de cajas metálicas de alambre de hierro galvanizado (Figura 15), que se rellenará con piedra o grava y el tejido metálico para conformar la malla será de triple torsión con un diámetro superior a 2mm. De acuerdo con el estudio, se propone diseñar un sistema de muros de gaviones en el sector estudiado. En ese sentido, se recomienda técnicamente que las alturas de estos muros sean entre 5 y 6 metros dependiendo del área que se disponga a proteger, y que sus dimensiones estén entre de 1.00 m. 1.50 m 1.00 m. (Figura 15). Asimismo, se propone que los primeros muros de gavión que servirán de base en el terreno, sean ubicados con una excavación hasta la mitad de la altura del bloque o mínimo 0.50 m, diseñados con distintas longitudes lineales al borde del río de acuerdo al sector requerido, con el fin de proteger contra los eventos de inundación las viviendas habitadas y evitar la erosión de este sector.

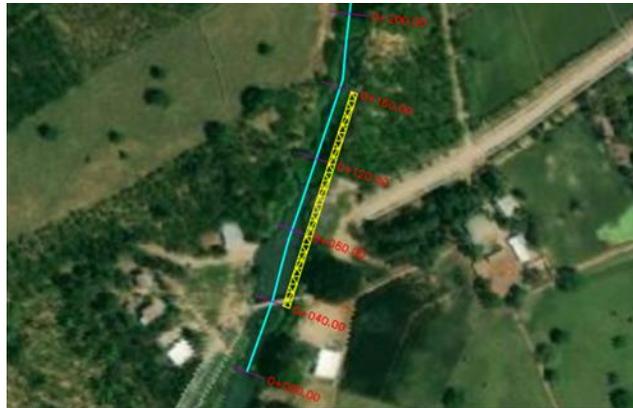
Figura 16: Muro de gavión 1

De acuerdo a esto, y a las condiciones del terreno, así como las áreas de la ribera del río Portoviejo margen derecho en el sector El Horcón coordenadas (X= 559225.62; Y= 9897109.22) que conecta a un camino vecinal en trayectoria a Rocafuerte, se proyectó construir un muro de gavión con una altura de 6 metros y una longitud de 120.00 metros lineales entre las abscisa 0+040.00 hasta

0+160.00 al borde de la cuenca para prevenir la erosión y los eventos de inundación, así como los riesgos a la comunidad (Figura 16), lo que minimizará el riesgo de inundación.

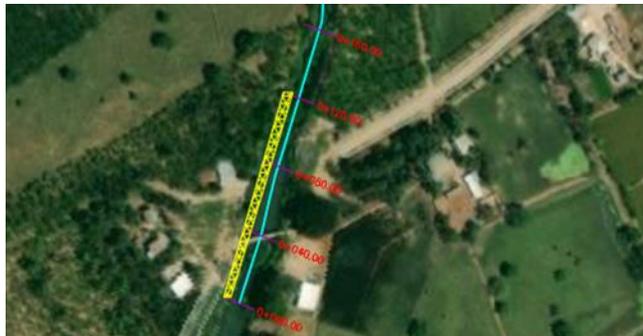
Figura 17: Muro de gavión 2

Es necesario destacar que en la ribera del río margen izquierdo aldeaña al sector El Horcón ($X= 559197.25$; $Y= 9897093.50$) se encuentran casas habitadas con riesgos a inundaciones. Por tal motivo, se propone diseñar un muro de gavión con una altura de 6 metros y una longitud de 120.00 metros lineales entre la abscisa 0+000.00 hasta 0+120.00 al borde de la cuenca para prevenir la erosión y eventos de inundaciones que puede causar daños materiales y pérdidas humanas en dicho sector (Figura 17).

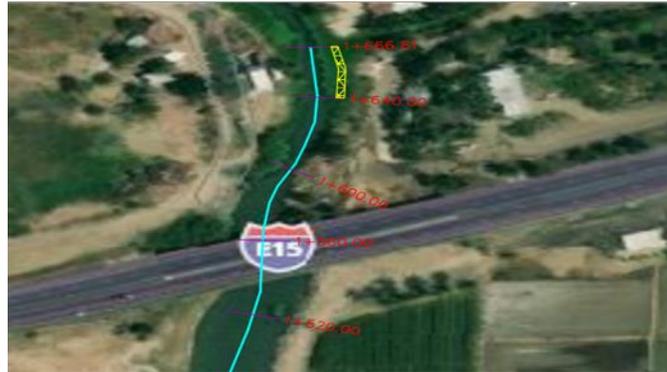
Figura 18: Muro de gavión 3

Por otro lado, en la ribera del río margen derecho del sector Ceibal ($X= 558915.56$; $Y= 9898047.31$) se encuentran construcciones y hogares habitados con alto riesgo, además, existe un camino vecinal que enlaza a la vía estatal en dirección a Rocafuerte. En ese sentido, se propone

diseñar un muro de gavión con una altura de 5 metros y una longitud de 26.81 metros lineales entre la abscisa 1+640.00 hasta 1+666.81 al borde de la cuenca para prevenir la erosión y eventos de inundaciones que puede causar daños materiales y pérdidas humanas en dicho sector (Figura 18), así como la reducción del socavamiento de las laderas del cauce.

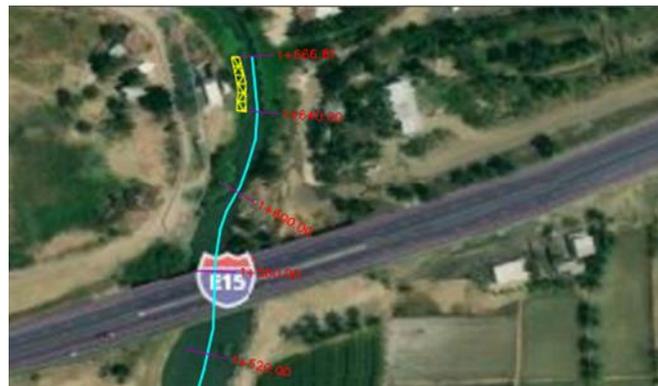
Figura 19: Muro de gavión 4

En otra área ubicada en la ribera del río margen izquierdo hacia el sector El Ceibal ($X= 558894.47$; $Y= 9898057.81$) se pudo observar que el asentamiento es menor al sector El Horcón, aunque existe una estación de bombeo que abastece a los habitantes de la comunidad. Por lo tanto, se propone diseñar un muro de gavión con una altura de 5 metros y una longitud de 26.81 metros lineales entre la abscisa 1+640.00 hasta 1+166.81 al borde de la cuenca para prevenir la erosión y eventos de inundaciones además de evitar que la planta de bombeo que se encuentra en el sector no sufra daños (Figura 19).
