Análisis estructural y reforzamiento por medio de muros resistentes al corte en el edificio no.27 del instituto de lenguas de la universidad técnica de Manabí

Structural analysis and reinforcement by means of shear-resistant walls in building no.27 of the language institute of the technical university of Manabí

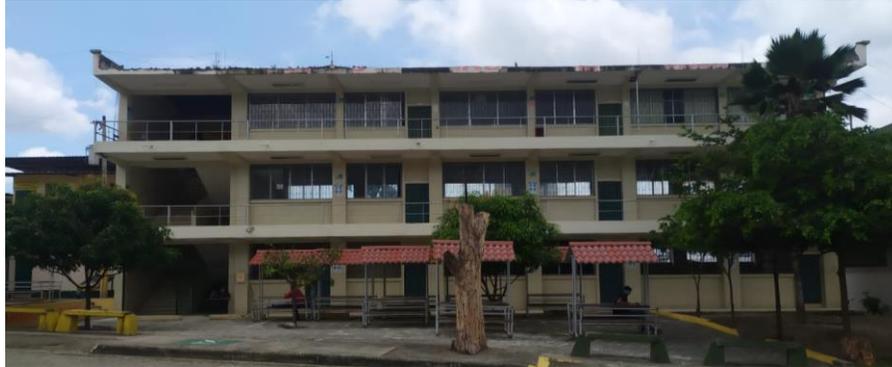
Figura 1: Vista frontal del edificio.

En la ilustración 1 y 2 se puede observar que el edificio ha sufrido mejoras de fachada post terremoto, adicional a esto se puede observar que el mismo presenta grandes problemas de humedad y de continuidad del centroide de sus columnas en su eje principal.

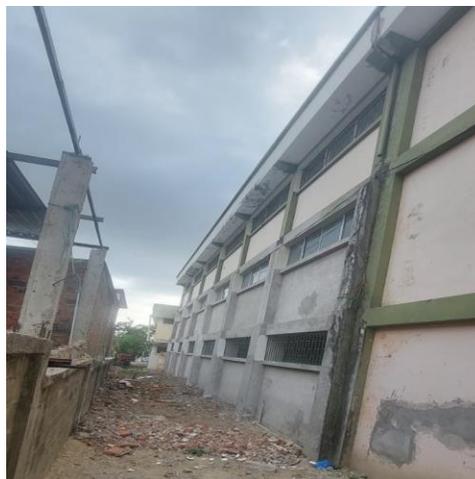
Figura 2: Vista trasera del edificio, se puede presenciar que el edificio ya presenta algunos saneamientos en la fachada.

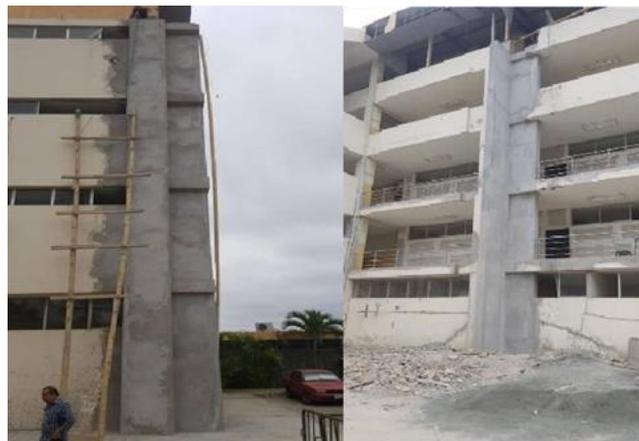
Figura 3: Reforzamiento aplicando muros de corte en un edificio de hormigón armado

Los modelados adecuados deben disponer de simetría en la colocación de los muros en planta para evitar efectos de torsión producidos por cambios de rigidez, así como una baja presencia de vanos o aberturas que influyan en la respuesta estructural de la edificación.

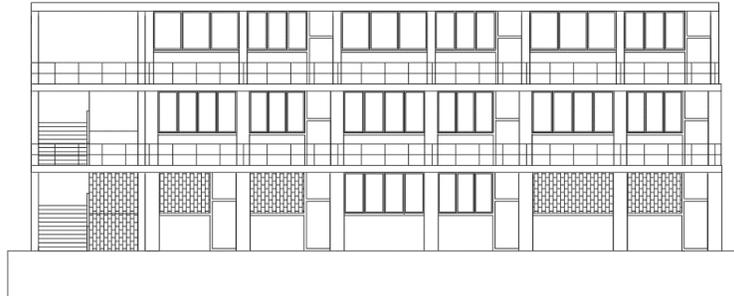
Figura 4: Elevación del edificio eje X

El edificio que se analiza en esta investigación se encuentra situado en los previos de la Universidad Técnica de Manabí, este edificio está situado sobre un suelo tipo “D”. el edificio consta con tres pisos de altura con una superficie de 243.20 m². La altura de piso típica y constante es de 3.50 m. La ilustración 4 muestra una vista en planta del edificio. Se analizarán dos estructuras de las cuales una es el edificio sin elementos rigidizadores extras y otra con reforzamientos de muros de corte, posteriormente se evalúan la variación que presentan los

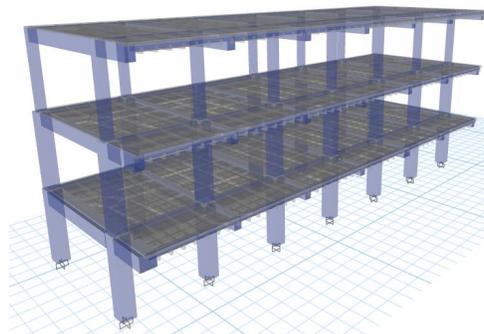
Los modelos matemáticos fueron realizados en el software Etabs, en la ilustración 5 se muestra una vista tridimensional, las dimensiones de los elementos geométricos fueron obtenidos in situ, por falta de datos se recurrió a trabajar con los valores mínimos establecidos en la NEC-15.

Figura 5: Vista en 3D del modelo estructural sin la inclusión de los muros.

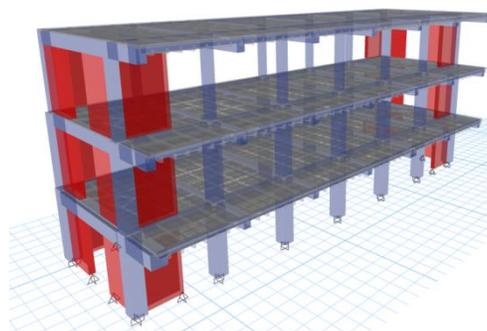
Figura 6: Vista en 3D del modelo estructural con muros.

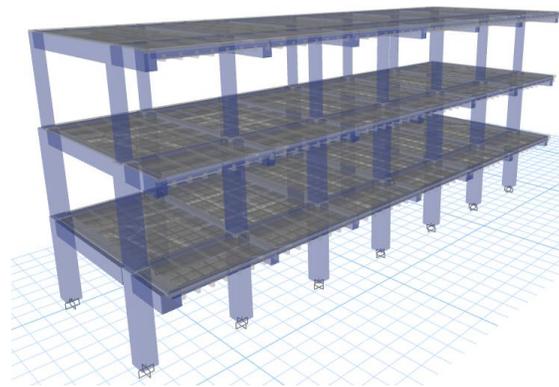
Figura 9: Participación modal de masas.

En la estructura analizada se observó que tiene un periodo natural de 0.46 segundos este valor está reflejado en la tabla 3, se evidencias además las propiedades dinámicas de la estructura, modos naturales de vibración y los porcentajes de participación de masa.

Se pudo evidenciar que la edificación en su primer modo de vibración tiende a desplazarse en el sentido Y, el segundo modo de vibración presenta torsión, lo que representa que la estructura necesita una mayor rigidez. Se puede añadir que la estructura cumple en el quinto modo de vibración al presentar un porcentaje mayor al 90% según lo establecido por la NEC-15.

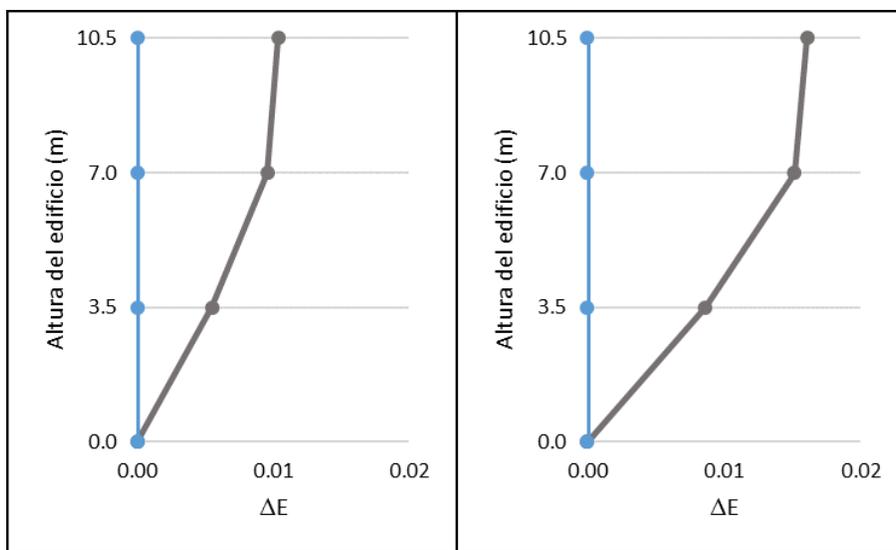
Figura 11: Deriva de piso elástica, (a) Deriva de piso del espectro NEC-15 (b) Deriva de piso del espectro sismo 16A

La ilustración 7 refleja de manera más real los desplazamientos de piso, como se observa el espectro del sismo del 16A arroja un desplazamiento mayor, representando un valor de deriva inelástica de $1.61\% < 2\%$.

La tabla 4 refleja los resultados de los desplazamientos de piso, estos resultados se obtienen al aplicar el análisis modal espectral empleando el espectro de diseño establecido por la NEC-15 para el tipo de suelo tipo D y el espectro de diseño del sismo del 16A, se puede observar que el espectro del sismo del 16 de abril arroja valores mayores a los obtenidos por el espectro de la NEC-15, la deriva de piso es un valor muy elevado al tratarse de una institución educativa, esta deriva refleja que la estructura presentara daños en paredes y losa.

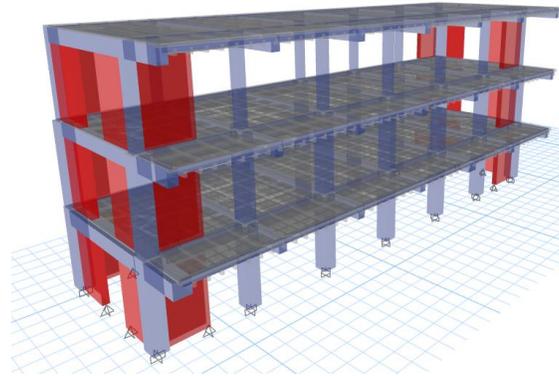
Figura 12: Participación modal de masas.

Se obtuvieron los resultados del análisis dinámico para la estructura reforzada con muros de corte, estos resultados están reflejados en la tabla 5, al estar reforzada con muros de cortes la estructura presenta mayor rigidez, por eso se obtuvo un periodo de natural de 0.18 segundos,

además se pueden evidenciar los demás modos naturales de vibración y los porcentajes de participación de masa.

En diferencia a la estructura sin reforzamiento, esta no presenta torsión en el modo dos de vibración, en este caso el modo 1 y 2 son de traslación en los sentidos X, Y. Se evidencia que en el cuarto modo de vibración la estructura cumple con más del 90% de distribución de la masa como lo plantea la NEC-15.

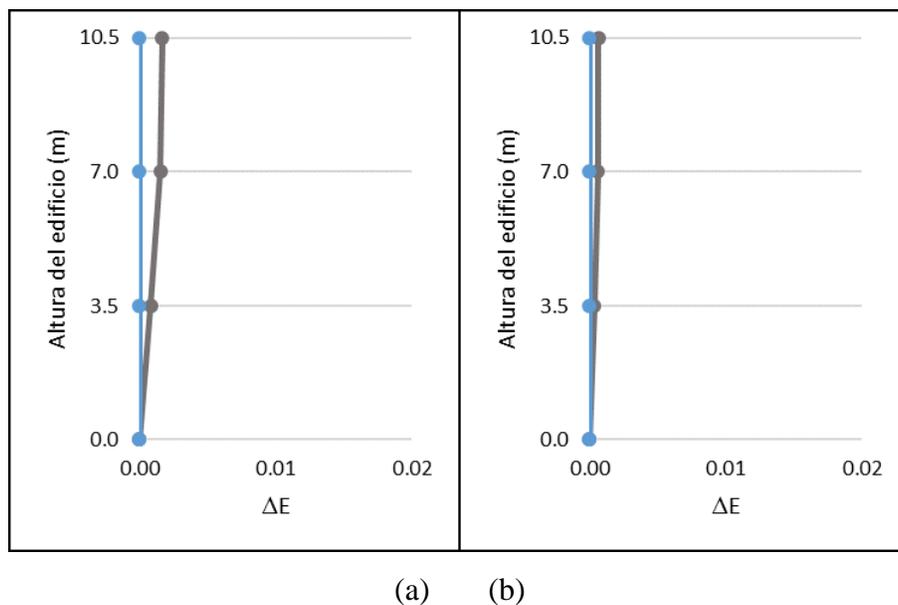
Figura 14: Deriva de piso elástica edificio rigidizado con muros de corte, (a) Deriva de piso del espectro NEC-15
(b) Deriva de piso del espectro sismo 16^a

La ilustración 8 demuestra de una forma más práctica los desplazamientos de piso, se observa la disminución considerable de las derivas debido al reforzamiento de la edificación, se puede evidenciar que el espectro de diseño de la NEC-15 arroja un desplazamiento mayor, representando un valor de deriva inelástica de $0.17\% < 2\%$.

En la tabla 6 se puede ver que la deriva de piso dio un resultado menor en comparación con las derivas de piso del edificio sin los muros de corte, adicional a esto se puede ver que se obtuvo un resultado mayor con el espectro de diseño de la NEC-15 para suelo tipo D en comparación con el espectro de diseño del sismo del 16A, en los desplazamientos laterales se puede aportar que ambos cumplen con lo especificado por la NEC-15.
