Evaluación de temperaturas de colocación de mezclas asfálticas en caliente mediante termografía infrarroja

Evaluation of hot-mix asphalt placement temperatures using infrared thermography

Ciencias Técnicas y Aplicadas
Artículo de Investigación

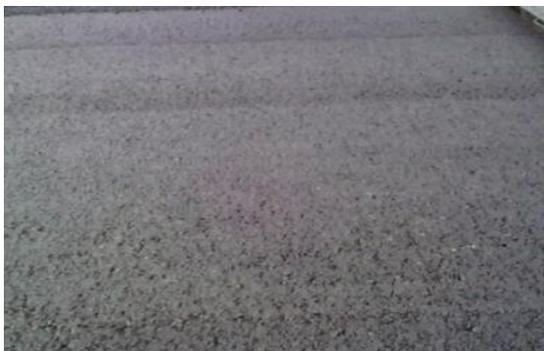
La Figura 1.- Muestra la mezcla en caliente, inmediatamente después de ser extendida por la pavimentadora. En la Figura 1(a), se presenta una imagen fotográfica del área medida, mientras que en la Figura 1(b), se muestra el espectro termográfico obtenido con el programa Smart View. Los colores más cálidos, como el rojo, anaranjado y amarillo, representan áreas más calientes, mientras que los colores más fríos, como el azul y el violeta, indican áreas más frías.

a) Visión fotográfica de la mezcla extendida inmediatamente después de extensión.

Esta visualización permite identificar con precisión, las áreas de mayor y menor temperatura, lo cual es esencial para comprender la uniformidad térmica de la mezcla. Nótese que los diferentes colores representados, indican variaciones de temperatura en la superficie, evidenciando las diferencias térmicas en la mezcla extendida. Dentro del espectro, predominan los colores rojo, blanco y amarillo, lo cual indica que no existen grandes diferencias de temperatura.

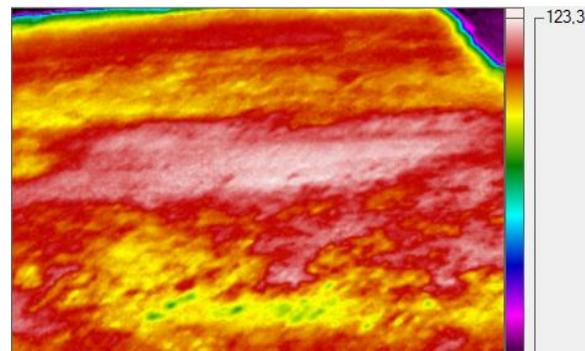
Figura 1: Resultados de la captura de imagen termográfica inmediatamente después de extendida la mezcla. Obtenidas mediante el Programa Smart View.

b) Espectro termográfico visible en la foto

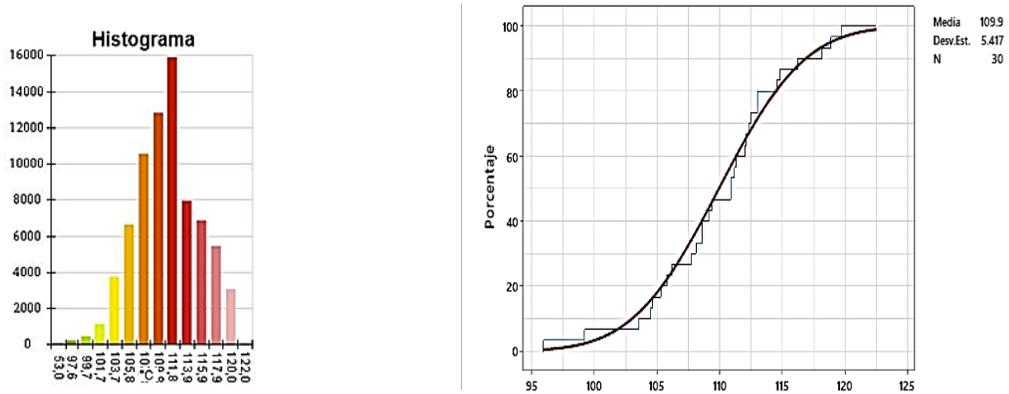
En la Figura 2.- Se presentan los resultados estadísticos de las temperaturas capturadas en la imagen de la Figura 1. En el gráfico (a) se muestra el histograma generado por el programa. Se observa que las temperaturas capturadas por la cámara varían entre 99.7°C y 120°C. Del gráfico de frecuencias, se deduce que el 98% de las temperaturas registradas están por encima de los 100°C, pero solo el 50% es mayor a 110°C y solo el 3% supera los 120°C. Esto indica que la temperatura de la mezcla no es óptima para iniciar el proceso de compactación. Aunque la mezcla puede ser compactada, es probable que se presenten problemas en las densidades alcanzadas, todo dependerá de la eficiencia con la que se ejecute el proceso.

Figura 2: Resultados de las frecuencias de temperaturas observadas.

a) Histograma de frecuencias obtenidas por el Programa Smart View.

b) Gráfico de frecuencias acumuladas obtenidas mediante el Programa Minitab.

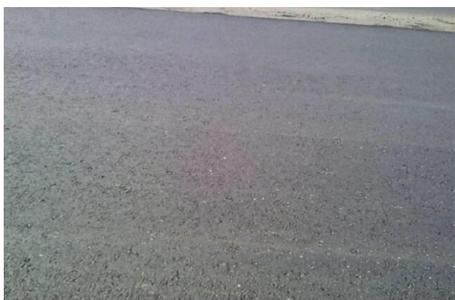
La Figura 3,- Muestra la mezcla en caliente durante el proceso de compactación. En la Figura 3(a) se presenta la imagen fotográfica del área medida, mientras que en la Figura 3(b) se muestra el espectro termográfico obtenido con el programa Smart View. Esta visualización permite analizar la distribución de las temperaturas en la superficie pavimentada, evaluando así la uniformidad y adecuación de la compactación. Se observa una mayor diversidad de colores en comparación con las imágenes tomadas durante el extendido, lo que evidencia mayores diferencias térmicas en la mezcla. El espectro muestra un rango más amplio de colores: rojo, amarillo, verde y azul, indicando variaciones significativas de temperatura, con predominio del color amarillo.

a) Visión fotográfica de la mezcla extendida inmediatamente después del paso del rodillo.

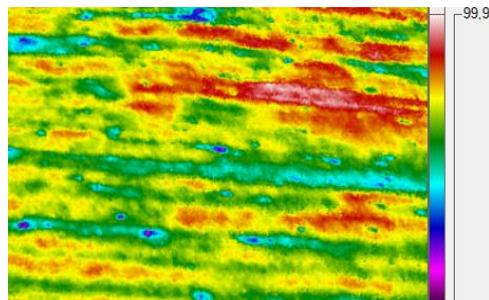
Figura 3: Resultados de la captura de imagen termográfica después del paso del rodillo de compactación. Obtenidas mediante el Programa Smart View.

b) Espectro termográfico de la foto después del paso del rodillo tándem.

En el espectro termográfico se observa una mayor variedad de tonalidades de temperatura en la mezcla; lo que sugiere, que la reducción de temperatura no ha sido uniforme en toda la superficie pavimentada al paso del cilindro; lo que puede resultar en mayores diferencias de densidades en la mezcla. La comparación entre los histogramas de frecuencias representados en las figuras 2 (a) y 4 (a), indican que el espectro de temperaturas inicialmente en la extensión, en un rango de 20°C (entre 99.7 y 120 °C), se han reducido hasta el rango de 11°C (entre 87 y 98%).

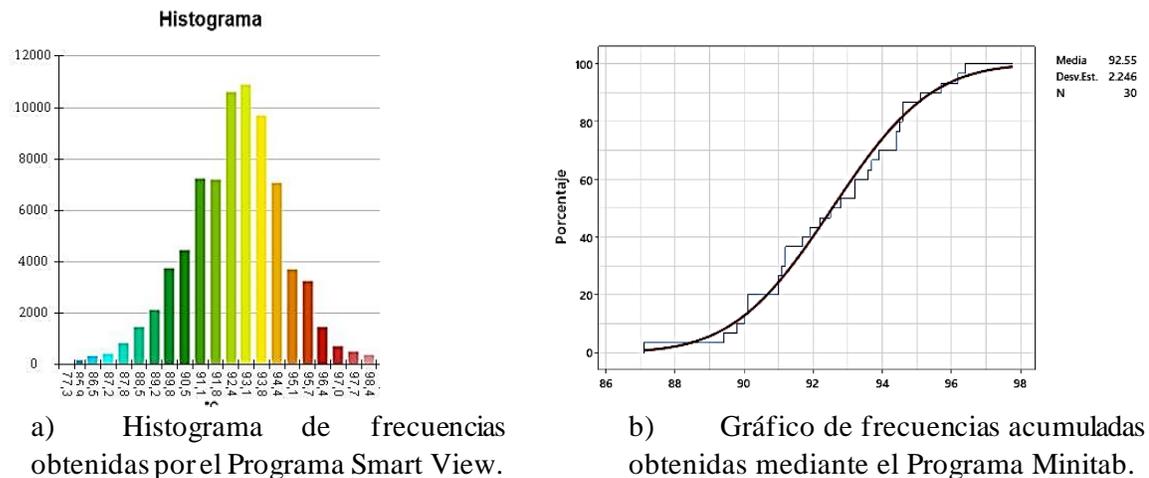
En la Figura 4.- Se presentan los resultados estadísticos de las temperaturas capturadas en la imagen de la Figura 3. En el gráfico (a) se muestra el histograma generado por el programa. Se observa en el histograma que las temperaturas capturadas por la cámara varían entre 84.6°C y 99°C. Del gráfico de frecuencias se deduce que el 100% de las temperaturas registradas están por encima de 85°C y por debajo de 100°C. El hecho de que el 100% de la mezcla este por encima de los 85°C, indica que cumple con lo exigido, ya que se exige que no se encuentre por debajo de 85 °C, para garantizar la adecuada compactación y resistencia; por consiguiente, tiene una temperatura adecuada; aunque, considerando que las capturas se realizaron al inicio del proceso, la temperatura puede ser inadecuada para recibir los siguientes pases del cilindro compactador.

Figura 4: Resultados de las frecuencias de temperaturas observadas después del paso del rodillo.
